博多モノ語り

「シリーズ9」

「福岡城の石垣」

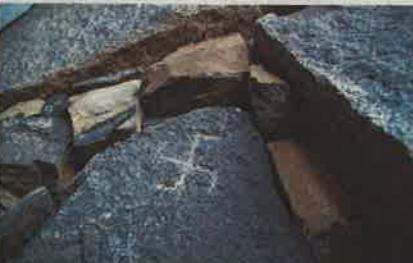
④「H」の刻印
⑤刻印ではないが、へこみがハート形に見える石も

(福岡市東区)の石垣などを転用している。だが、その後糸島半島など近隣の採石地から運んできたと考えられる。石垣をよく見ると、石にクサビを入れてたたいて割った加工痕「矢穴」が残っている。また、理由は解明されないが、石工たちが石に刻んだとされる「H」などの刻印も残っている。

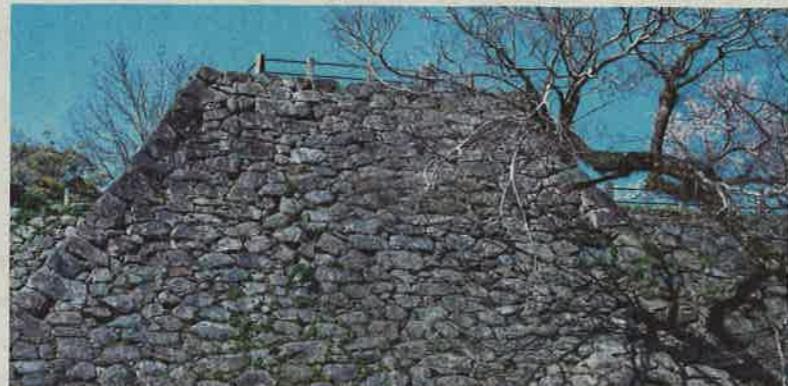
A類。野面石(加工していない石)を積んだ「布目崩し積み」。出隅(角)は、石の長辺と短辺を互い違いに組んだ「算木積み」だが石の大きさがふぞろいで未発達だ

に見られるのが「A類」。主体となる石材は礫岩や玄武岩で加工を施していない野面の石が使われている。積み方は横目地を意識した布目崩し積みだが、石の大きさが違うなどまだ未発達な状態だ。

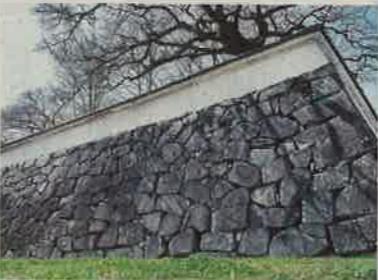
D類。花崗岩の割石が大きくなり、堂々とした造り

二の丸の北側石垣を中心見られるのが「C類」。玄武岩の野面石に加え、花崗岩の割石も使われており、積み方は石が多方向を向き強度を増した乱層積みに。出隅もより整然とした花崗岩の算木積みとなっている。三の丸の上之橋御門などで見られる「D類」は、C類の発展形と言え、乱層積みで花崗岩の割石は大きくなり、出隅は花崗岩の算木積みとなっている。

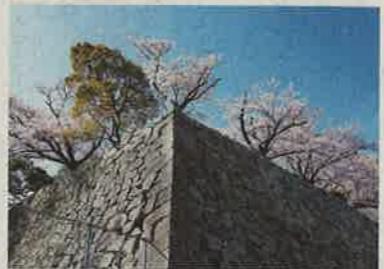
C類。積み方は石が複雑に積まれた「乱層積み」に

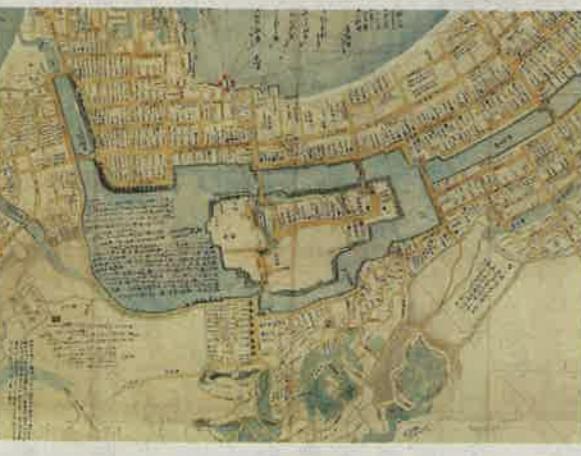
福岡城の全景。「福岡城下町・博多・近隣古図」部分
(九州大学附属図書館所蔵)

福崎は、赤坂山から延びた丘陵地の先端にあり、丘陵を一部切断して堀を造り、高台に天守台を設けるなど地形をうまく取り入れた構造になっている。

城の北側は、渓流が埋め立てて城下町に。城の西側は入り江を大堀(現・大濠公園)に作り替えた。

城内は、天守台を中心とした「本丸」と、二の丸御殿などがあった

「二の丸」、有力家臣の屋敷などもあった。「三の丸」に分かれており、三の丸に設けられた三つの門(上之橋御門、下之橋御門、追廻御門)で城外とながっていた。
